我市斥资80多万元启动壁画揭取修复等项目

壁上乾坤 画里逢春

关注壁画『回家』之 修复

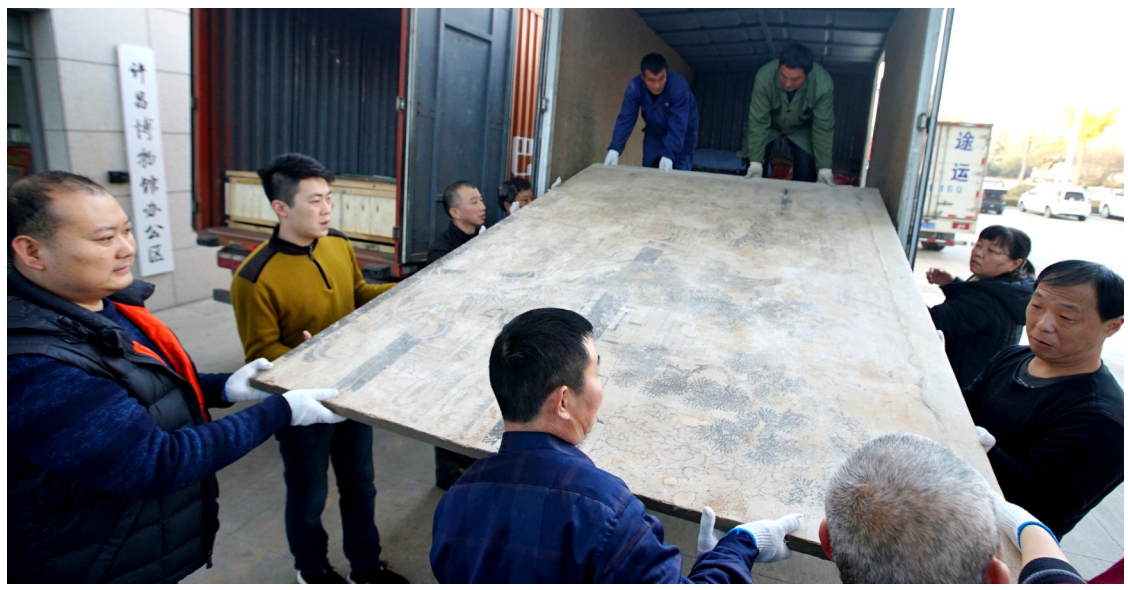
↑ 12月9日,修复后的昆仑寺壁画被送到许昌博物馆。 记者 牛书培 摄
