污水排入清潁河视频引市民关注,各部门建立长效机制解决污染问题

# 多方携手,让一泓碧水绕莲城

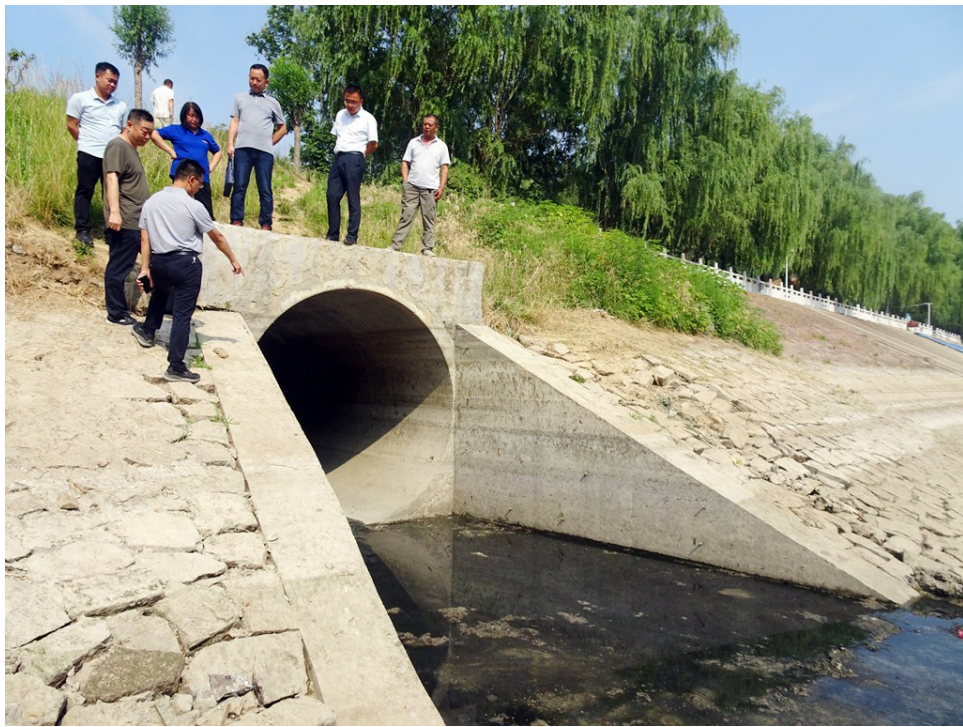
清潁河西岸建安桥北侧排水口,6月18日上午依然有淡黄色的水流出。记者 吕正子 摄

6月18日上午,清潁河西岸建安桥北侧排水口有淡黄色的污水排出。经现场取样化验,污水中氨氮污染物超标,水质未达标。

施养护单位对建安大道西段雨水管网进行排查,看是否有人私自将污水管道接入雨水井,以及雨水管网内部是否破

裂有地下水渗入。同时,加强建安大道西段沿线算子井的疏挖,避免垃圾堆积。

市水利局供排水监管中心排水科科长张建洲推测,从这个排水口流出污水可能有两个原因:一是建安大道西段沿线的小区、单位或商户,私自将污水管道接入了雨水井;二是建安大道西段沿线居民或单位,将垃圾倒入算子井,垃圾与管网水混在一起形成污水。

张建洲表示,他们将安排市政设
