近日,质检部门接到一起关于陶瓷砖的投诉,经检测被投诉产品多个指标不合格

吸水率、断裂模数、耐污染性不合格

核心提示

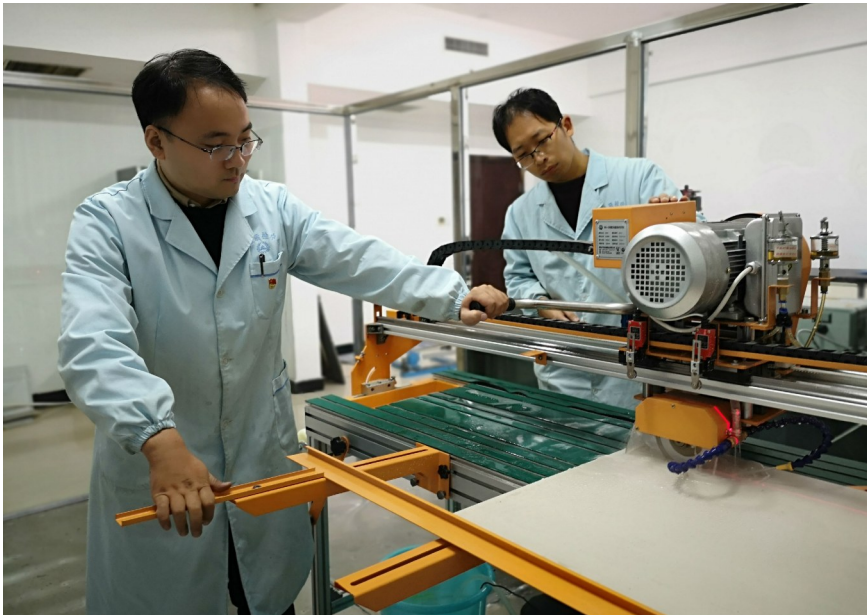
任可用和朱勇宾拿出一块陶瓷砖样品,根据检测要求用多功能瓷砖切割机在样品的中心部位切割下边长为100毫米的正方形小块。实验要求从5块陶瓷砖样品上切割下5个边长为100毫米的正方形小块。切割完毕后,将5个小块放在温度为115摄氏度的干燥箱中干燥至恒重,记录每个小块的重量。取出冷却至室温,将小块竖直放在盛有离子水

任可用(左)和朱勇宾用多功能瓷砖切割机切割瓷砖。
